Trabajo Fin de Máster

**EVOLUCIÓN DE LOS MOTORES MAN
MEGI (2T INYECCIÓN GAS A ALTA
PRESION)**

Autor: Xosé Freire Andrade

Diciembre 2020

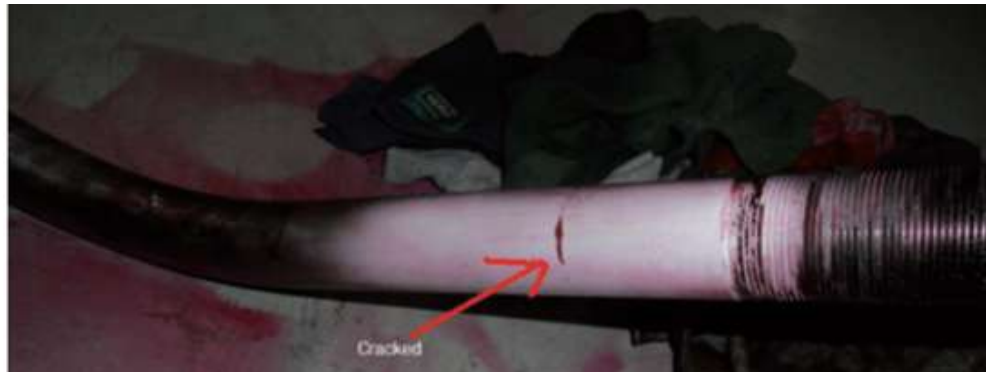
Fig. 8. Grieta con líquido penetrante. Fuente propia

Se detectaron en varios buques a nivel global bastantes y preocupantes roturas en los tubos de inyección de combustible, se observaba que existían grietas en los tubos de combustible por un fallo de diseño en la disposición de los mismos, por sus ángulos y lo materiales empleados.

Como se puede observar en las fotos que se ven a continuación, en la fig.8 se muestra una de las grietas en la tubería tras realizar la prueba con líquidos penetrantes.

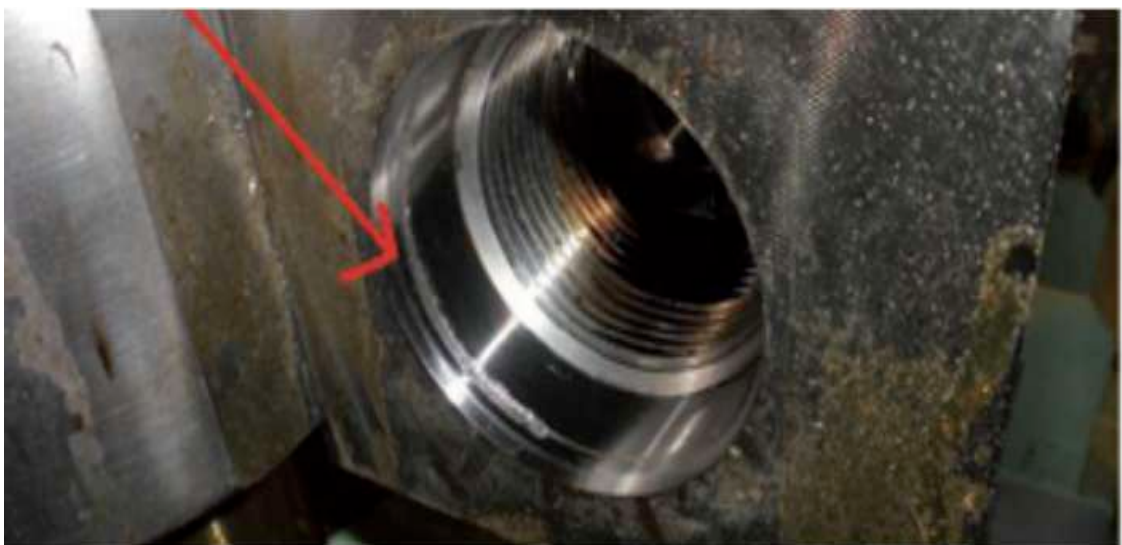
Fig. 9. Daños en el asiento para el tubo de inyección. Fuente propia.

En la fig. 9 se pueden observar las grietas que se han encontrado en los asientos de los tubos de inyección a la salida de la bomba de combustible de alta presión.

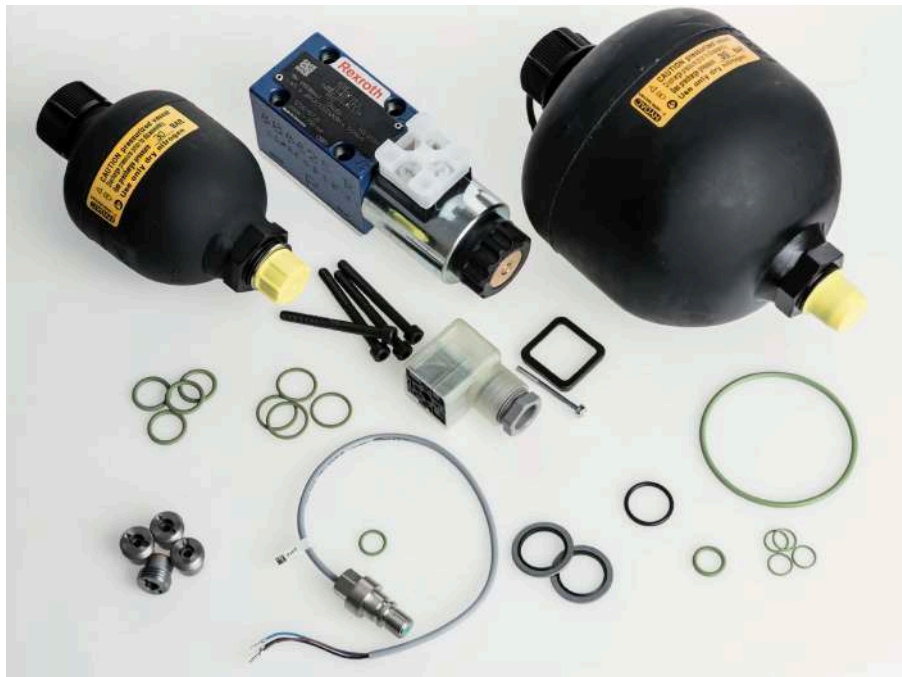
Fig. 11. Conjunto de acumuladores empleados en cada cilindro. Fuente Hydac

Puesto que los flúidos apenas se pueden comprimir, por tanto no almacenan energía de presión. Para ello con los acumuladores se emplea la capacidad de compresión de un gas, en este caso Nitrógeno, para el almacenamiento de flúidos. Así mantienen una presión hidráulica más constante, sin grande picos de presión.

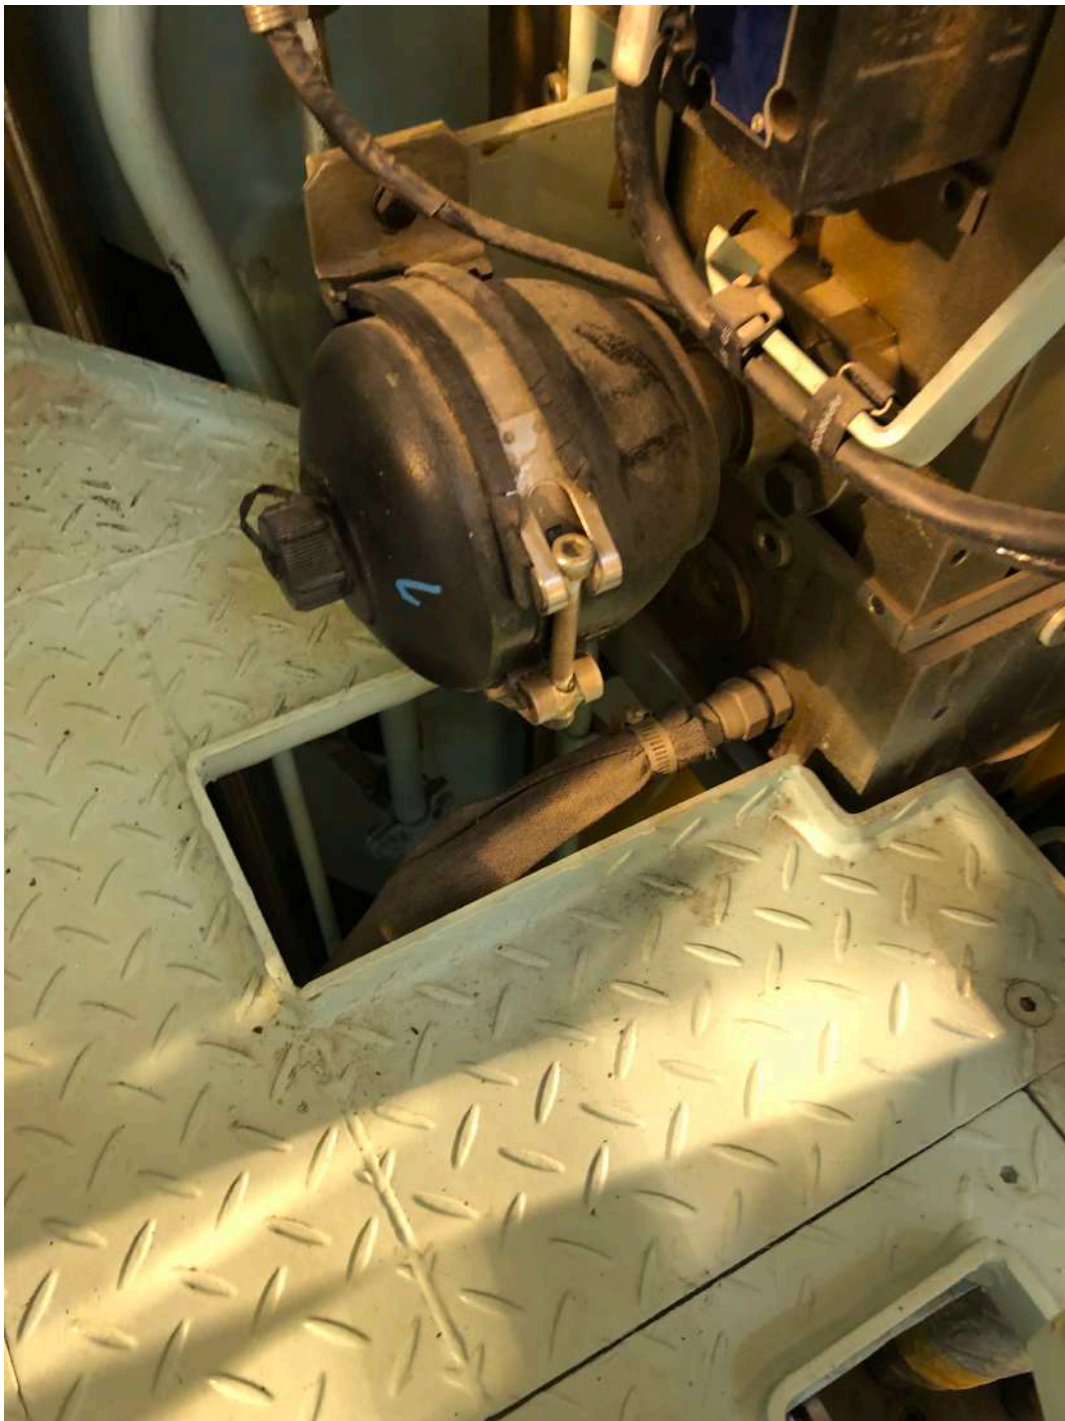
Fig. 13. Vista de acumulador ya instalado en el bloque de GAS. Fuente propia.

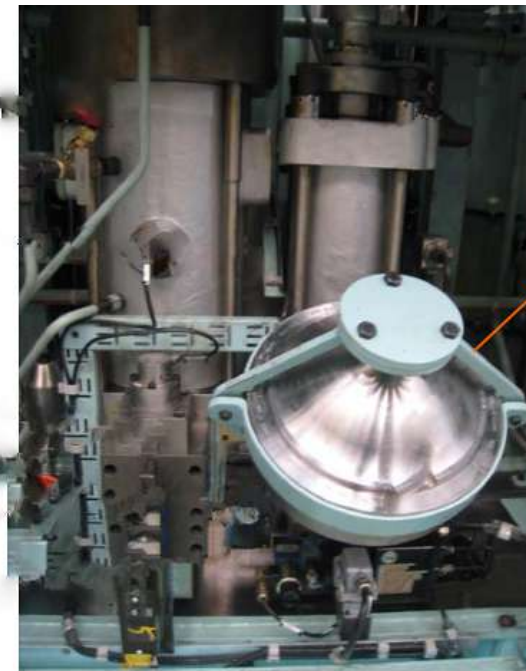
Fig. 14. HCU y Acumulador del mismo. Fuente MAN modificada por el autor

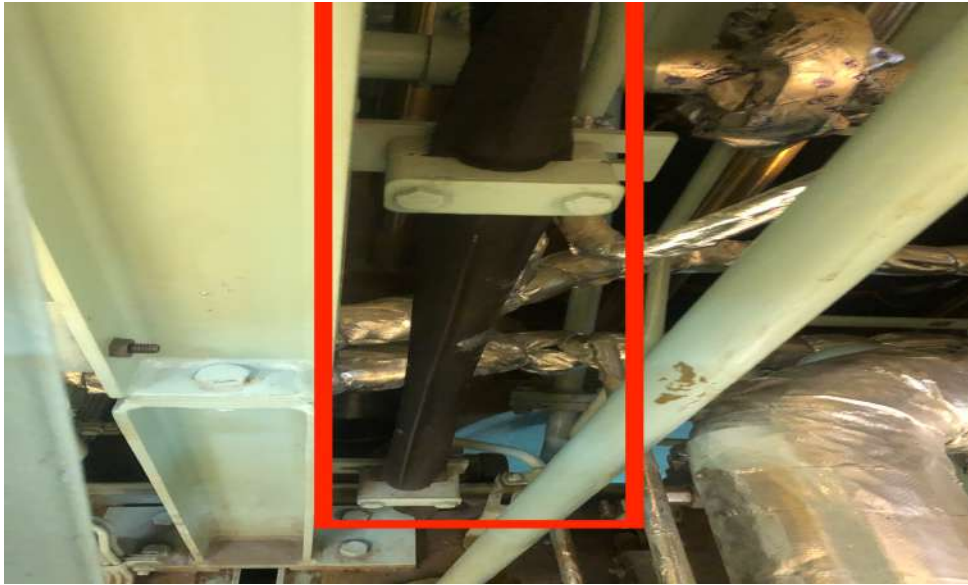
Fig. 16. Manguera flexible para el retorno hidráulico de la Válvula de escape. Fuente propia.

Otro problema que fue muy recurrente, y quizás el más dañino en el inicio de estos motores, era la rotura de la tubería de alta presión de aceite (320 bar) que comunica el actuador de la válvula de escape con el bloque de alta presión hidráulica, esta tubería es la que conduce el aceite de retorno al circuito hidráulico tras hacer el trabajo de apertura de la válvula de escape. Para la apertura ya desde el inicio han sido tubos flexibles. Dicho tubo en su inicio era de acero y rígido con 2 codos a 90°, tras muchas roturas en toda la flota instalada a nivel internacional, el fabricante decidió sustituir todos los dichos tubos por una manguera flexible, con dichas roturas de tubos, en nuestro caso se podría hablar de unos 3 tubos por semana con la pérdida

acarreada a dicha rotura , en los buques de esta compañía la menor fueron 3.000 litros de aceite y conllevó entre otras medidas de seguridad, por ejemplo eliminar el sistema de UMS (Máquina desatendida) puesto que si este fallo ocurre, lo primero es parar de emergencia dicho motor y a continuación cerrar cuanto antes el paso de aceite hidráulico a ese cilindro para contener la pérdida lo máximo posible.

Tras la instalación de la manguera flexible, no ha habido más roturas ni más problemas.

Según el fabricante, el antiguo tubo rompía debido a las vibraciones y a los golpes de ariete que recibía el aceite con las aperturas y cierres de la válvula de escape, un caso muy similar al comentado en el punto 3.3 de las roturas de los tubos de combustible, aunque con solución algo diferente.

Ahora mismo se sigue investigando para intercambiar dicha manguera flexible por una mixta, motivado por las legislaciones vigentes y sus certificaciones de clase (Sociedad de clasificación), si la longitud de la manguera flexible en alta presión supera el 1.5m se tienen que reemplazar cada 2 años de uso y si la medida es inferior a 1.5m sería el reemplazo cada 5 años, ese es el motivo por el cual el fabricante está estudiando hacer un tubo mixto y reducir dicha medida para economizar costos de mantenimiento del motor, la distancia de la manguera instalada en estos momentos es de 2,4 metros.

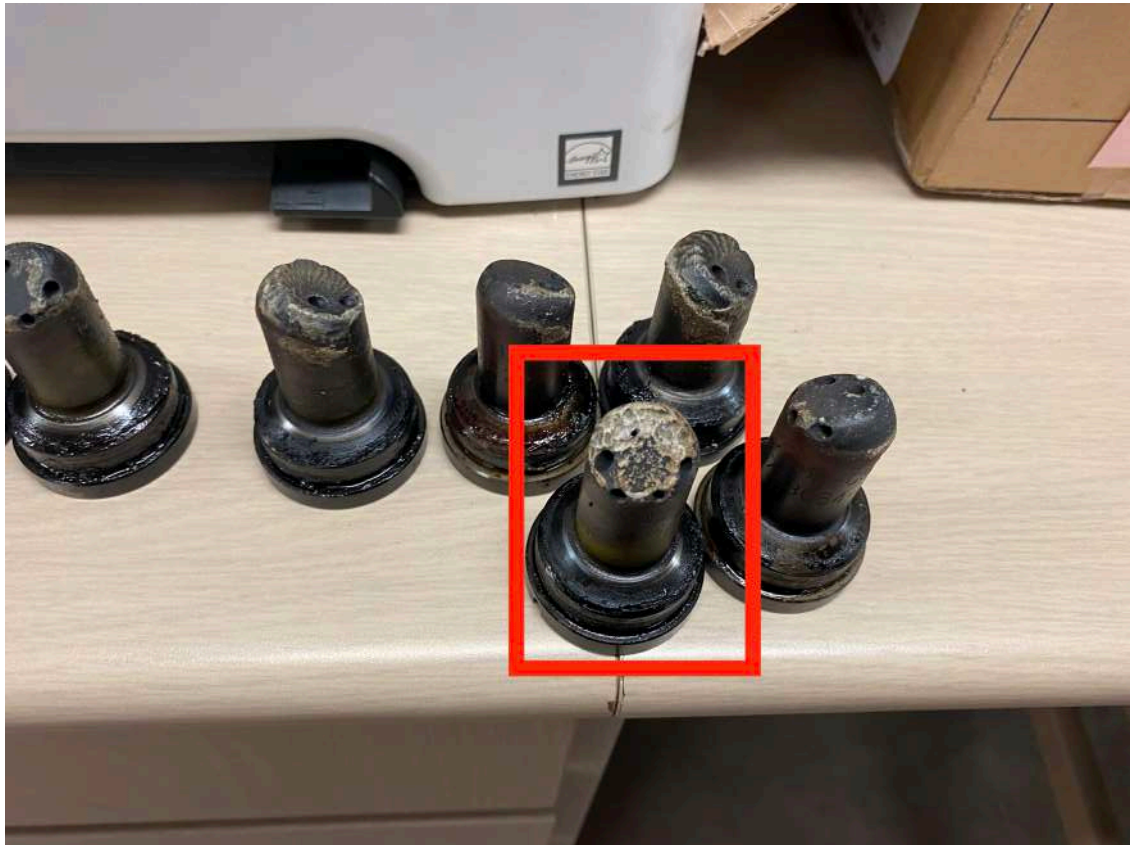
Fig. 17. Vista de una tobera de gas deteriorada. Fuente propia.

Como podemos observar en la Fig 17, la tobera remarcada, es una con ese problema de manera clara. La solución del fabricante para este problema aún está siendo analizada, aunque, hoy en día, se han dado 2 soluciones posibles, una de ellas funciona solamente en algunos casos y la otra es demasiado laboriosa y sería una solución temporal. Expondremos las 2 a continuación:

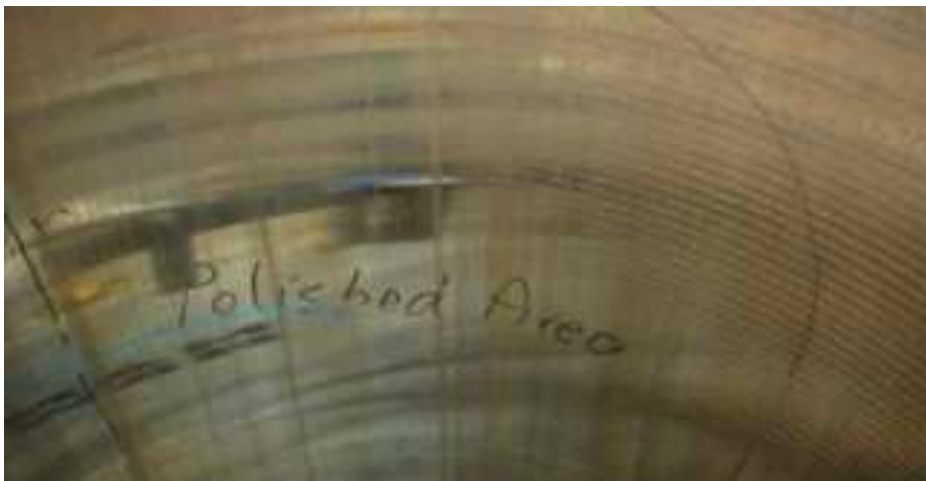
Fig. 19. Vista de un cilindro pulido por impurezas en el pistón. Fuente Propia

Eso era la teoría, en la práctica y tras ir las inspecciones de pistones/cilindros mediante el colector de aire de barrido cada 1500 horas del motor, se pudo ir observando (normalmente en el caso de estos motores se suele navegar un 90% del tiempo a modo GAS) que tendía a acumularse una cantidad de depósitos importante en cada inspección en la cabeza de los pistones, más de lo común. Por tanto, la decisión temporal tomada por el fabricante ha sido que cada 48 horas se mantuvieran, manualmente, los motores con BN100 incluso con combustibles con poco contenido en azufre, puesto que las propiedades de este aceite ayudan a la eliminación de depósitos. Poco a poco se observó que esos depósitos se iban deshaciendo y desapareciendo. El mayor problema a nivel internacional en este caso lo estaban teniendo unos buques que solo navegaban por aguas estadounidenses, puesto que habían sido diseñados para consumir siempre MGO y ya no se había planteado en ningún momento instalar ni el tanque de BN100 ni la válvula 3 vías, por tanto sus motores tenían que ir siempre con BN25, tras dicho error todos los costes y modificaciones han sido absorbidas por el fabricante MAN BW. Estos buques eran portacontenedores del armador TOTE Shipping, los cuales trabajan con botellas de LNG presurizadas en cubierta.

Aquí se puede observar en la Fig. 19 ese problema citado, por tanto, el mayor problema al que uno se enfrenta con estos depósitos es provocar pulidos en la camisa conllevando así un desgaste prematuro del material, siendo más fácil también el agarrotamiento de algún aro del pistón, por este motivo la preocupación era bastante alta.

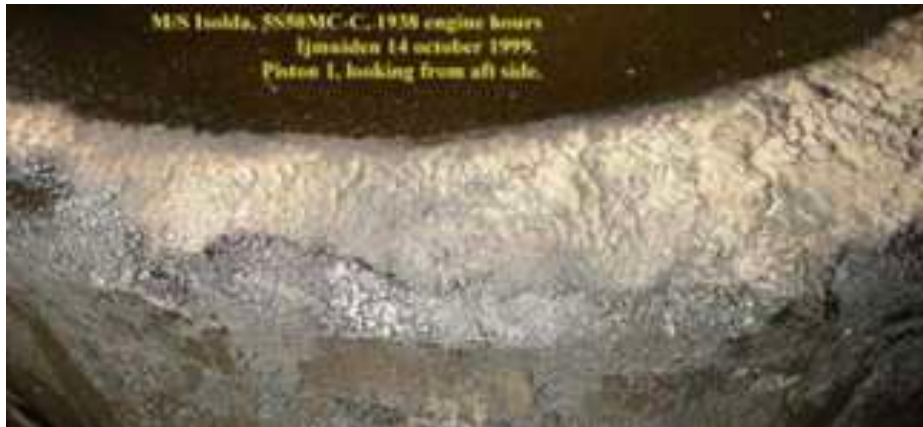
Fig. 20. Impurezas en la cabeza de pistón. Fuente MAN modificada por autor.

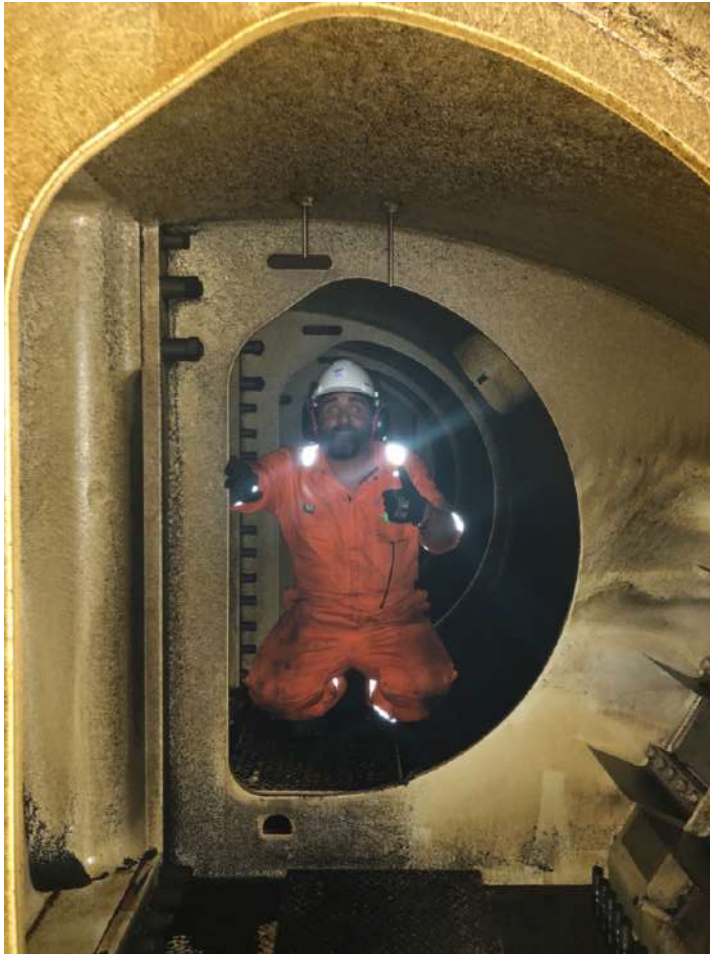
Fig. 21. Operario en el interior del colector de aire de barrido para inspección. Fuente propia.

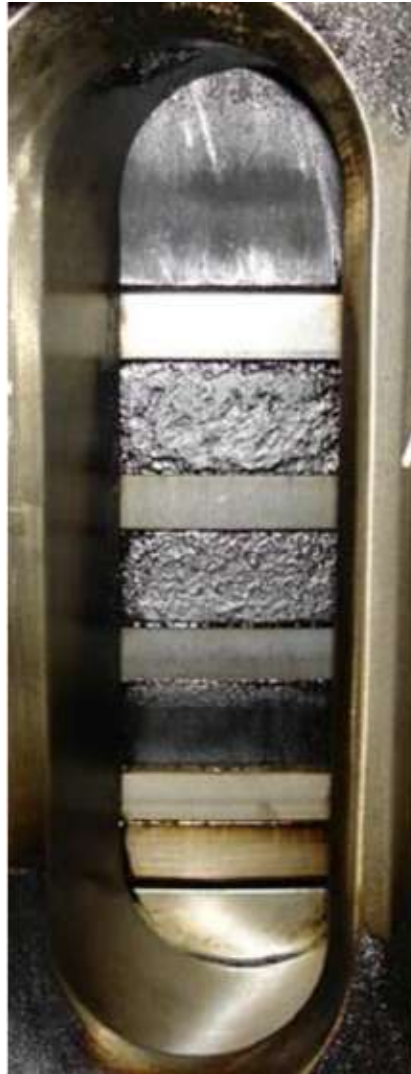
Fig. 22. Aros del pistón vistos a través de lumbrera tras trabajar con aceite BN25 . Fuente propia.

Así fue como se iban encontrando estos pistones durante las inspecciones, se puede observar claramente los depósitos acumulados en la zona entre los aros del pistón empleando aceite BN25.

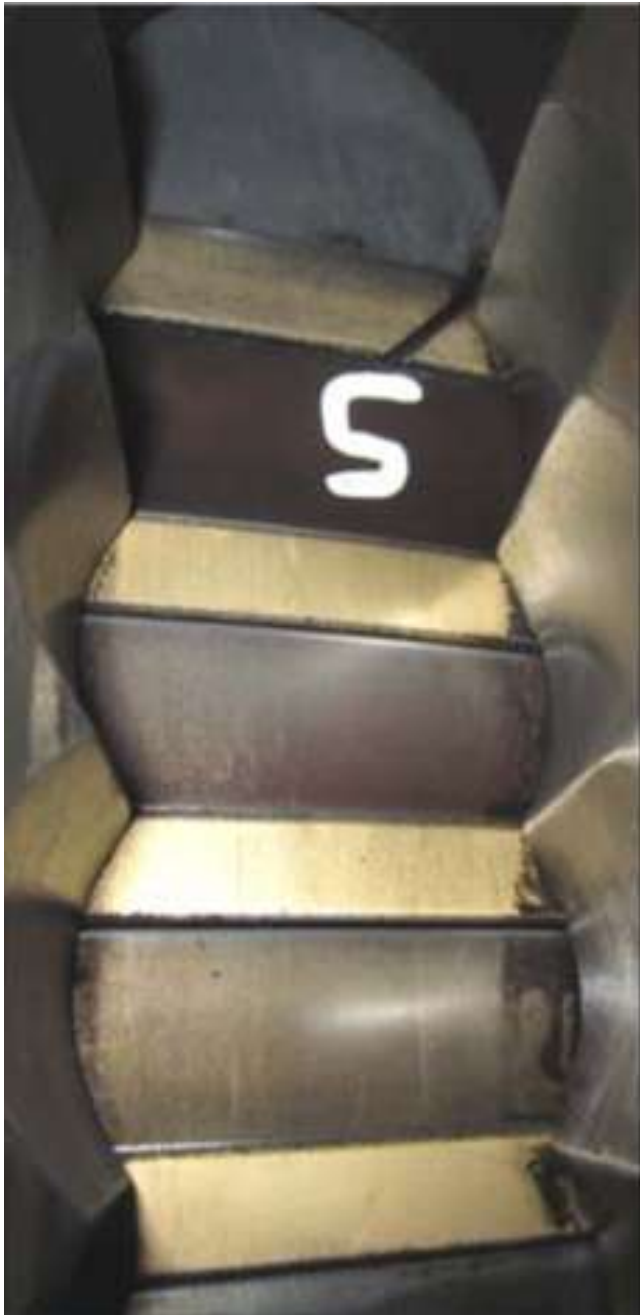
Fig. 23. Aros del pistón vistos a través de lumbrera tras alternar aceites BN25 y BN100. Fuente propia.

En la Fig. 23. se puede observar la diferencia y el resultado tras utilizar el BN100 un par de meses alternando ambos aceites, la limpieza se ve claramente en la cabeza del pistón.

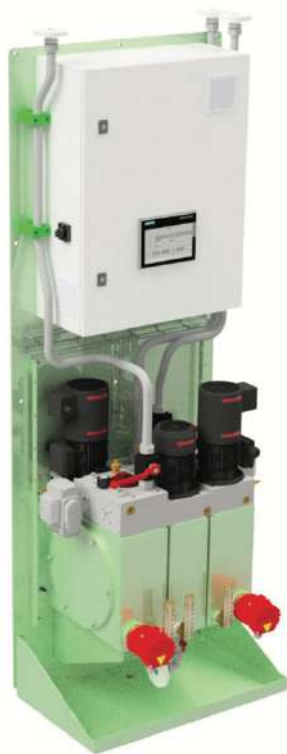
Fig. 24. Equipo ACOM.
Fuente MAN

motor hiciera dichos cambios, para ello MAN diseñó un sistema denominado ACOM (Automated Cylinder Oil Mixing) este sistema se ha instalado ya en todos los buques de nueva construcción y se está realizando actualmente el cambio en los buques más antiguos, este sistema funciona básicamente mezclando porcentajes de aceite BN25 y BN100 para producir por si mismo una mezcla entre ambos, la cual es reclamada electrónicamente para la óptima lubricación de los cilindros y evitar así un gran problema si se utilizase incorrectamente el tipo de aceite o bien la cantidad a emplear, dicho problema sería en este caso la corrosión en frío y es lo que el fabricante intenta evitar a toda costa.

El sistema ACOM trabaja a ordenes de los cálculos del MOP (Main operation Panel) , dependiendo del contenido de azufre que contenga el combustible empleado en cada momento, esto es muy importante para la correcta preservación del motor y mantener unos correctos intervalos de horas de mantenimiento.
